Rosetta et Philae

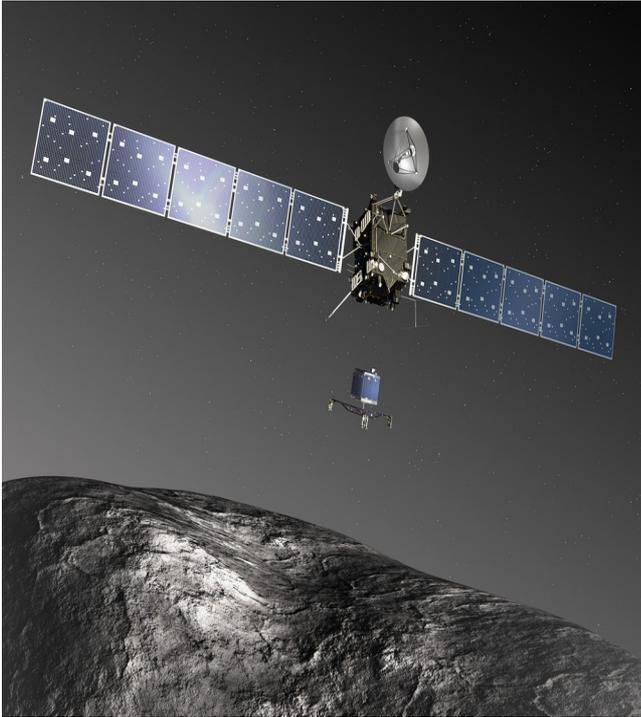
Les images de la caméra de navigation de Rosetta prises juste avant et après le 1er contact de Philae avec la surface montrent l'ombre de la poussière soulevée par l'impact, mais aussi l'atterrisseur qui s'éloigne après son 1er rebond.
